Çaycuma Köprüsünün Çökmesi Üzerine Görüşler

ÇAYCUMA KÖPRÜSÜ VE BİR UZMAN (!)

Akın Oyat
İnş. Y. Müh.

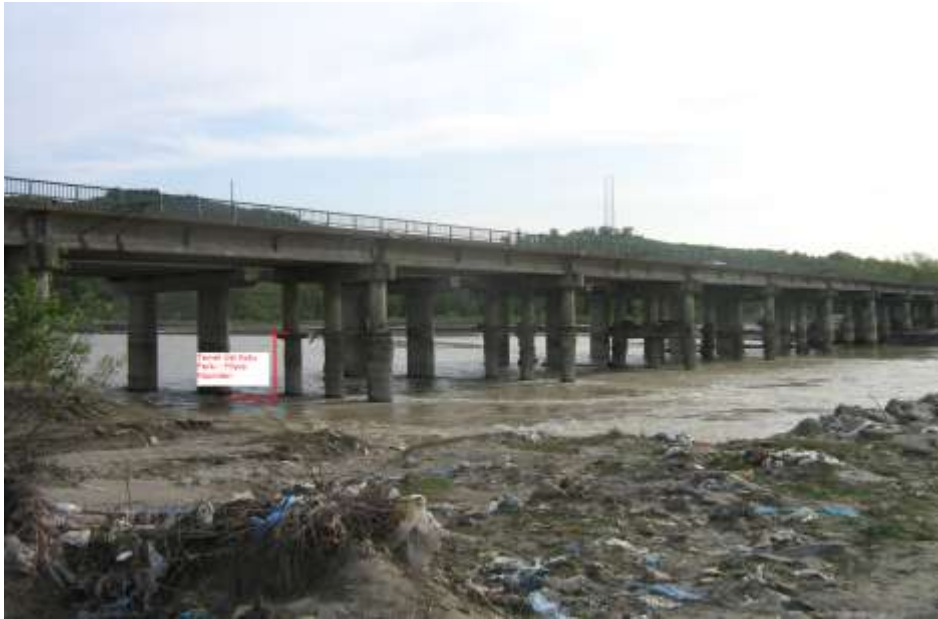
Yapılan gözlemler sonucunda, yıllar içinde Filyos Çayında önemli derecede nehir taban seviyesinin alçaldığı görüşü ağırlık kazanmıştır. 1950 ve 1980 yıllarında inşa edilen köprülerin üst temel kotları ile 2007 sonrası inşa edilen yeni yan köprülerin temel kotları arasında büyük farklılıklar olması bu gözlemin doğru olma olasılığını güçlendirmiştir (Bkz. Fotoğraf 1 ve 2). Fotoğraf 1'de görülebileceği gibi Filyos yeni ve eski köprüleri arasında yaklaşık olarak temel üst kot farkları 5-6 metre mertebelerine ulaşmıştır. Fotoğraf 2'de gösterilen Çaycuma köprülerinde ise bu farkın 2 metre civarında olduğu söylenebilir.

Fotoğraf 1 – Filyos Köprüsü (Çaycuma köprüsünün 10 km membaında)

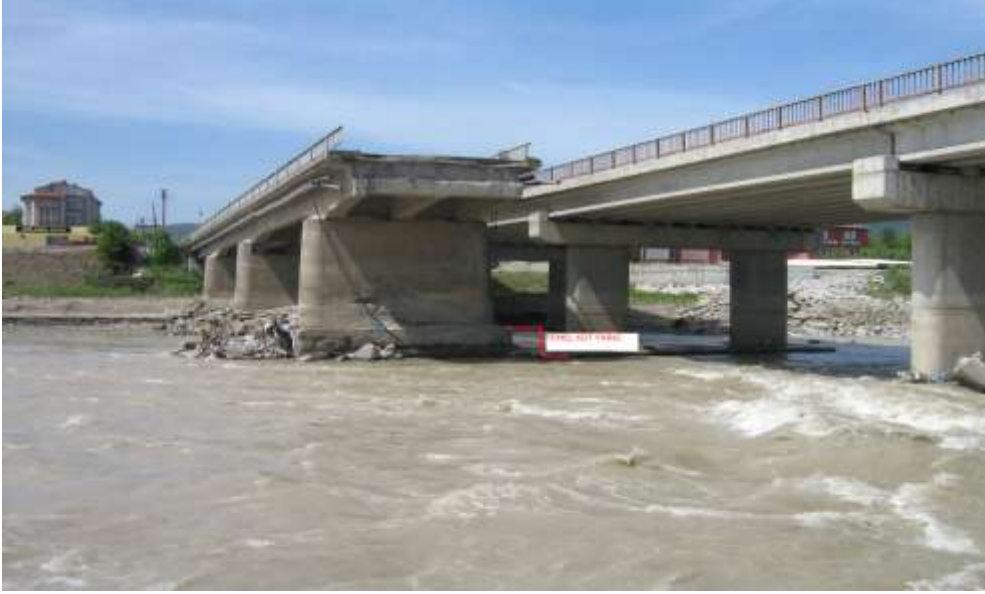
Fotoğraf 2 – Çöken Çaycuma Köprüsü

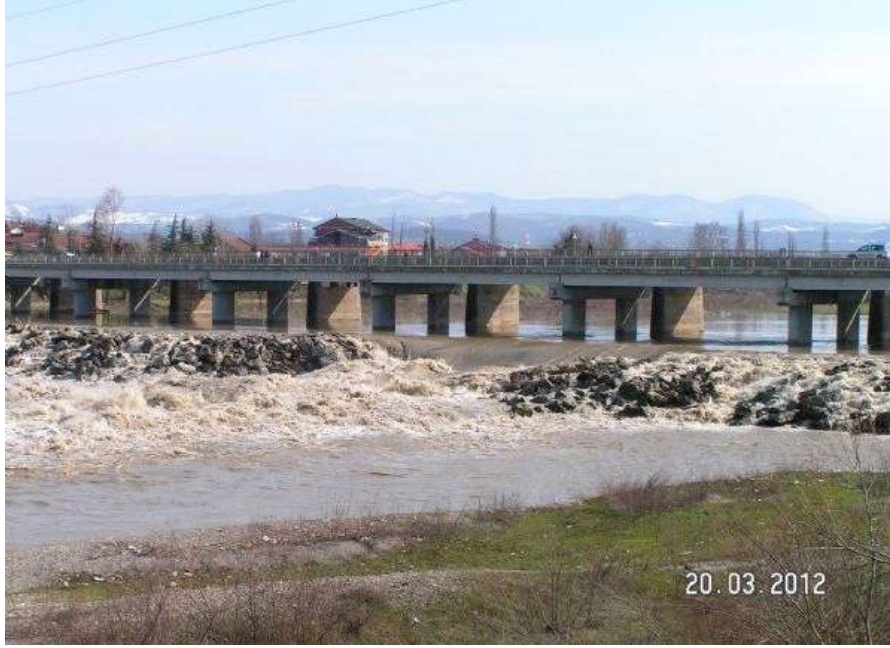
Çaycuma köprüsü çökmeden önce 20 Mart 2012 tarihinde köprünün mansabında köprü ayağı oyulmasını azaltmak amacıyla tasarlanan taş-dolgu setin (şut) orta bölgeden kırıldığı Çaycuma Sanat tarafından belgelenmiştir (Fotoğraf 3). Taş-dolgu setlerin genelde yüksek taban eğimli akarsularda köprünün mansabına yapılmasıyla membadan gelen taban malzemesini tutarak taban eğimini ve dolayısıyla olumsuz akım etkilerini azalttığı bilinmektedir. Ancak akım hızının en fazla olduğu orta bölgede Fotoğraf 3'te görüldüğü gibi kırılan set civarında su akış hızının aniden artmasının köprü ayağı çevresindeki oyulmayı bir anda yüksek mertebelere erdirmiş olması düşünülmektedir. Zaten açığa çıkmış olan temel kolonları etrafında gelişen aşırı yerel oyulma nedeniyle köprü ayağı temel seviyesinde direnç kalmadığı için ayak ve dolayısıyla taşıyıcı tabliyenin yıkıldığı düşünülmektedir.

Fotoğraf 3: Çaycuma Köprüsünde kırılan taş set
<http://www.caycumasanat.com/oku.asp?id=2315>)

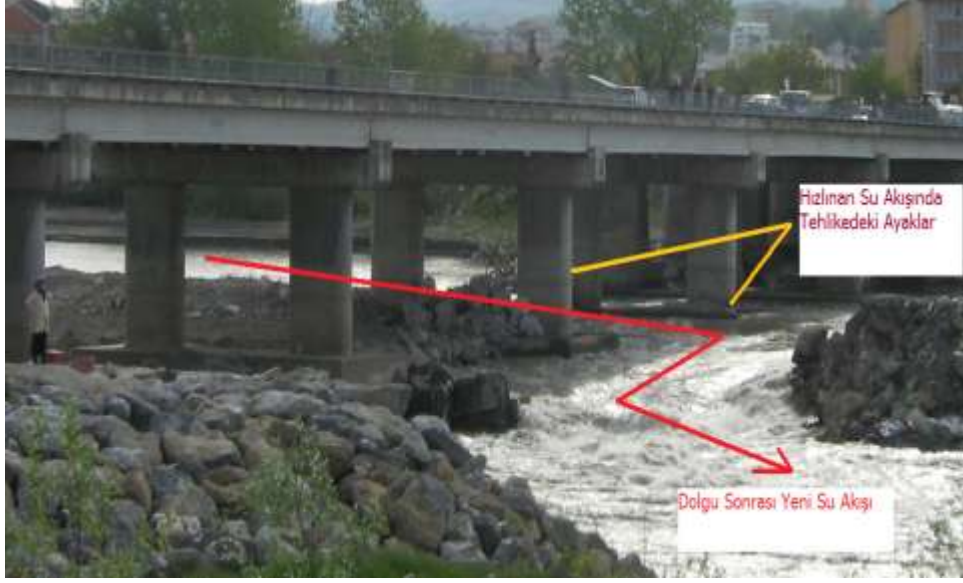
Bu olay sonrasında kurtarma çalışmaları için sağ sahil bölgesine yakın konumda oluşturulan kurtarma amaçlı dolgu, yeni köprüyü hızlı bir su akışına maruz bırakarak tehlikeye atmıştır. Yapılan dolgu sebebiyle su akış alanı daraltılmış ve sadece iki açıklık arasından akımın geçmesine olanak sağlanmıştır. Bununla birlikte suyun bir anda akarsu aksı boyunca bir boyutlu akarken mansabında kırılmış ve bariyer etkisi oluşturmuş olan set sebebiyle ani yön değiştirmesi (planda iki boyutlu akım) yeni köprü ayağı çevresindeki akım girdap etkilerini artırmıştır. Bu durumda yeni köprü için de muhtemelen oyulma etkileri hızlanmıştır (Bkz. Fotoğraf 4).

Fotoğraf 4- Çaycuma Köprüsünde oluşturulan dolgu nedeniyle değişen akım

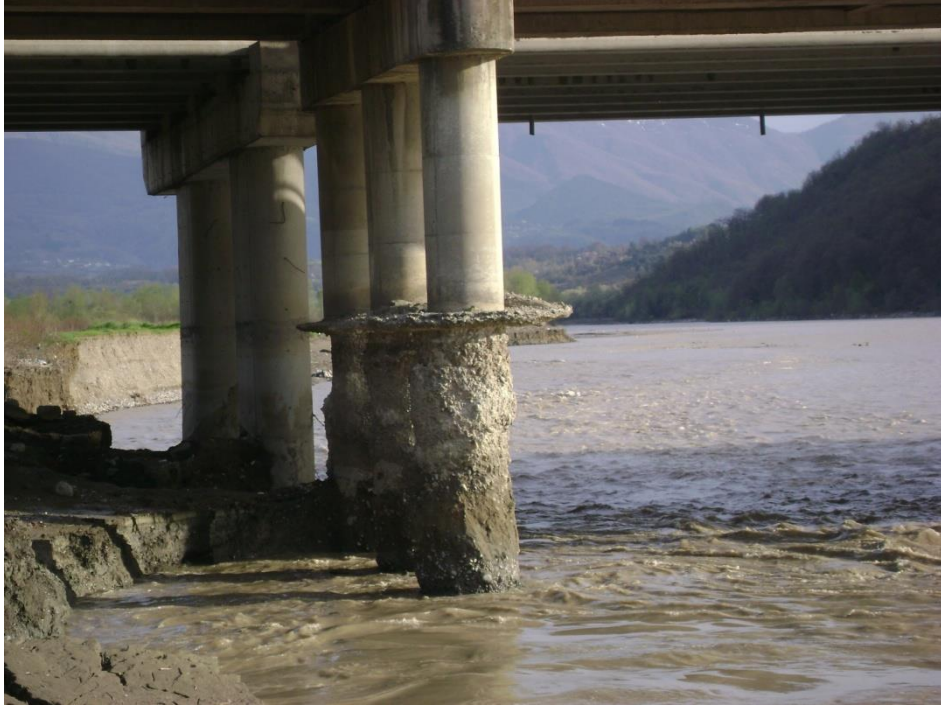
Zemin içindeki kazıkların, zemin üstünde kolon olarak devam ettirildiği kazık-kolon tipi elevasyonlarda, taban oyulmaları sonucunda kazık-kolonun zemin içindeki kısmının boyu kısalmış; serbest boyu uzar. Bunun ise alt yapı için ne kadar kritik olduğu açıktır (Resim-1).

Resim – 1. Filyos II Köprüsü Ortaayaklarının Tabandaki Oyulma Sonrası Durumu

Resim-1’ de, malzeme alımı sonucu Filyos Çayındaki taban oyulmasının mertebesi, Filyos II Köprüsünün ayaklarının durumu üzerinden çok açık bir şekilde görülmektedir. Bu fotoğraf Çaycuma Köprüsünün yıkıldığı günlerde çekilmiş bulunmaktadır.

O halde köprü yeri ve yakın civarında, akarsu tabanlarındaki insan eliyle neden olunan oyulmaları önlemek gerekmektedir.

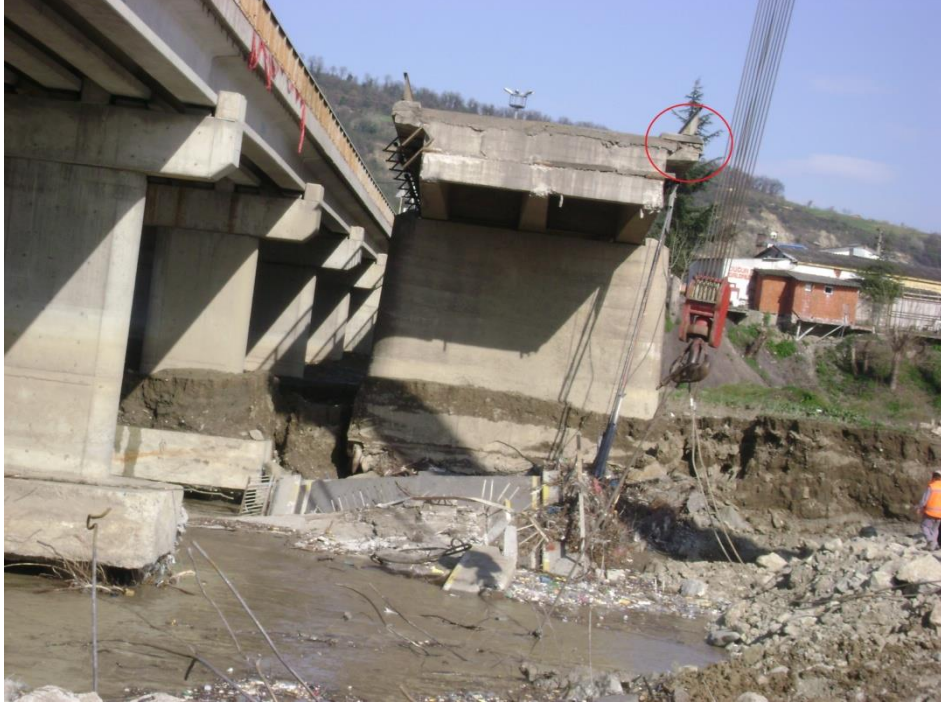
Resim – 2. Yıkılan Çaycuma Köprüsünün Tabliyesi ve Yapılan Ekleme!

Oysa yapılan, köprü'nün dış taraf yaya kaldırımınının 70 cm genişletilmesidir (Resim-2). Bu da $0.25 \times 0.70 \times 2,5 = 0.44$ t/m'lik bir yük olup, köprü boyu ile çarpıldığında toplam ~110 ton (yazıyla yüzonton) eder.
